## 道路維持 雑草対策情報局

## グリーンナップレター

## 道路の問題雑草 シリーズ④

今回のテーマは・・・「ススキ」

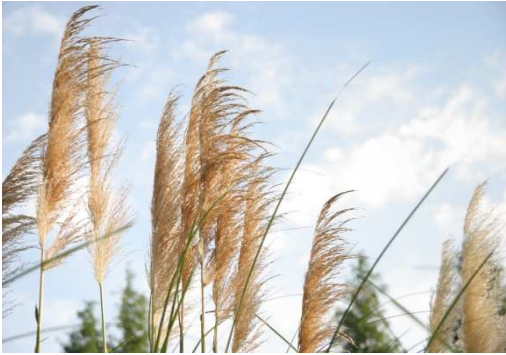
イネ科の多年草。ススキは日本全土に分布し、古くから放牧地や採草地として重要な役割を果たしてきた。また、屋根葺き用として利用している地域もあり、いろいろな面で日本人に親しまれてきた植物である。しかし、鉄道、高速道路などの法面では、草姿が大型化し視界不良の原因となるため、全国で最も発生が多い雑草として防除の対象となっている。

茎は丈夫で直立し、高い位置にも節ができるため高さ1～2.5mにもなる。地下部は中心から外側に向かって1年生茎、2年生茎・・・と順々に形成されて大きな株に生長する。

巨大化した株は夏から秋にかけて視界不良の原因となる。特に堤防の河川道路などはススキが草の壁となり、どこから斜面なのか確認がとりづらくなり危険である。

さらに、晩秋、地上部が枯れたあとも、そのままの状態残り、強い風により根本付近から折れて通行する車両や歩行者の妨げとなってしまうことも問題である。

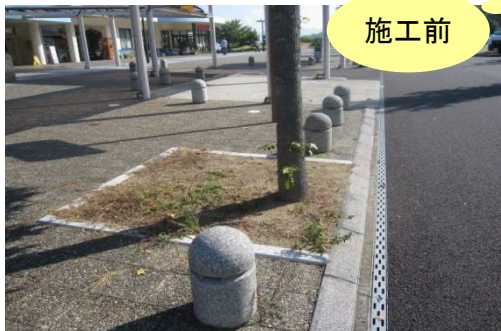
施工前

現場:伊予灘サービスエリア上下(愛媛県)

- ・チェーンステッチシート
- ・大頭釘(樹脂付)
- ・ウレタッチ

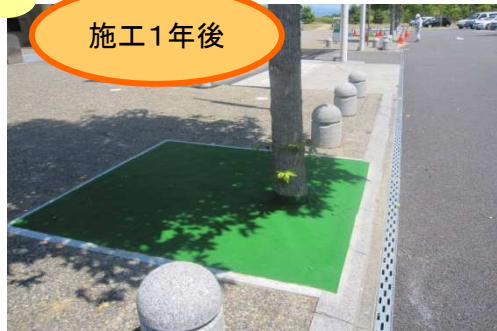
施工1年後

子供達が上を走っても問題ありませんし端部のめくれもなく、経過良好でとても好評です。
